プレジャーボートが浸水・転覆！！

原因は海水管の取付け部の緩み！

【事件事例】

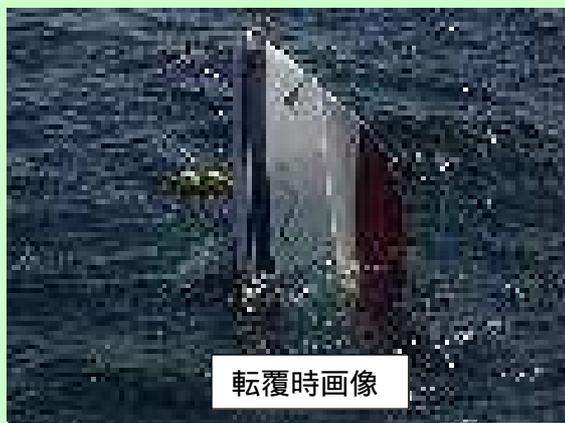
船は後日曳航され、港に到着後造船所へ上架されて浸水の原因を確認したところ海水管の取付け部が緩んでいたため、そこから海水が侵入してきたものと思われます。

転覆時画像

○発航前点検の徹底

- ・発航（出航）する前には、必ず船体・機関の点検を行ってください。

○定期的なメンテナンスの実施

- ・定期的に専門業者によるメンテナンスも事故防止には有効です。
