# 関門、響灘の船舶事故ハザードマップ

～関門海峡・響灘における小型船舶事故の現況と再発防止～

運輸安全委員会事務局地方事務所による分析（門司事務所）

令和3（2021）年10月発行

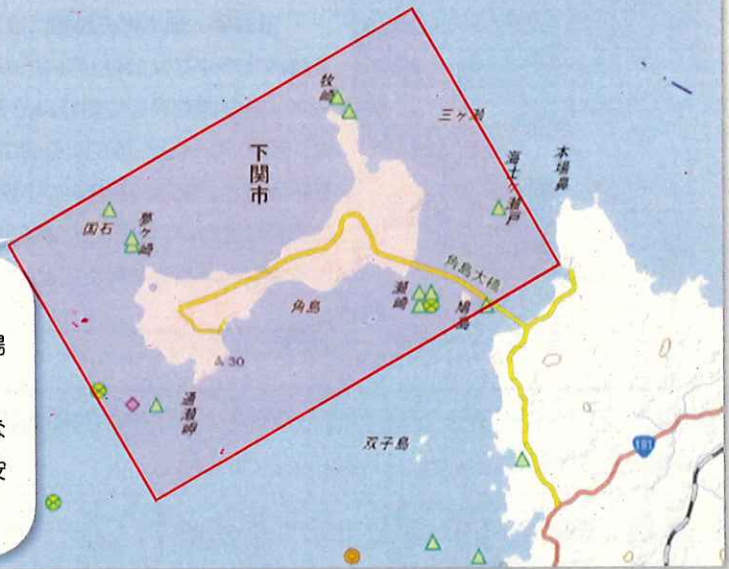
#### 角島付近（事故の特徴：乗揚）

「浅所の存在を知らなかった」、「船位の確認を行っていなかった」、「航路標識を知らなかった」などにより浅礁に乗揚

角島周辺は、浅礁が多く、多数の乗揚事故が発生している。

角島周辺を航行する場合には、海図などを使用して事前に水路調査を行い、安全な航海計画を立てること。

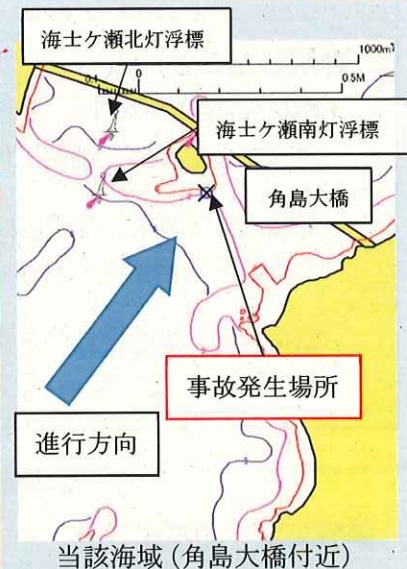
#### 事例 夜間において水路状況を知らずに乗揚 (平成27年3月25日 19時40分ごろ)

**概要：**漁船A丸は、海士ヶ瀬戸を北東進中、浅瀬に乗り揚げた。

- ・船長は、海士ヶ瀬戸の水路状況を知らなかった。
- ・船長は、GPSプロッターの画面上に等深線が多数表示され、魚群探知機に表示されている水深が徐々に浅くなっていることを認めていたが、乗り揚げるほどの水深にはならないと思い、航行を続けた。
- ・掘下げ水道を示す海士ヶ瀬戸北灯浮標と海士ヶ瀬戸南灯浮標の意味を知らなかった。

- ・海図等を使用して事前に水路調査を行い、安全な航海計画を立てること。
- ・灯浮標等の示す意味を確実に把握しておくこと。

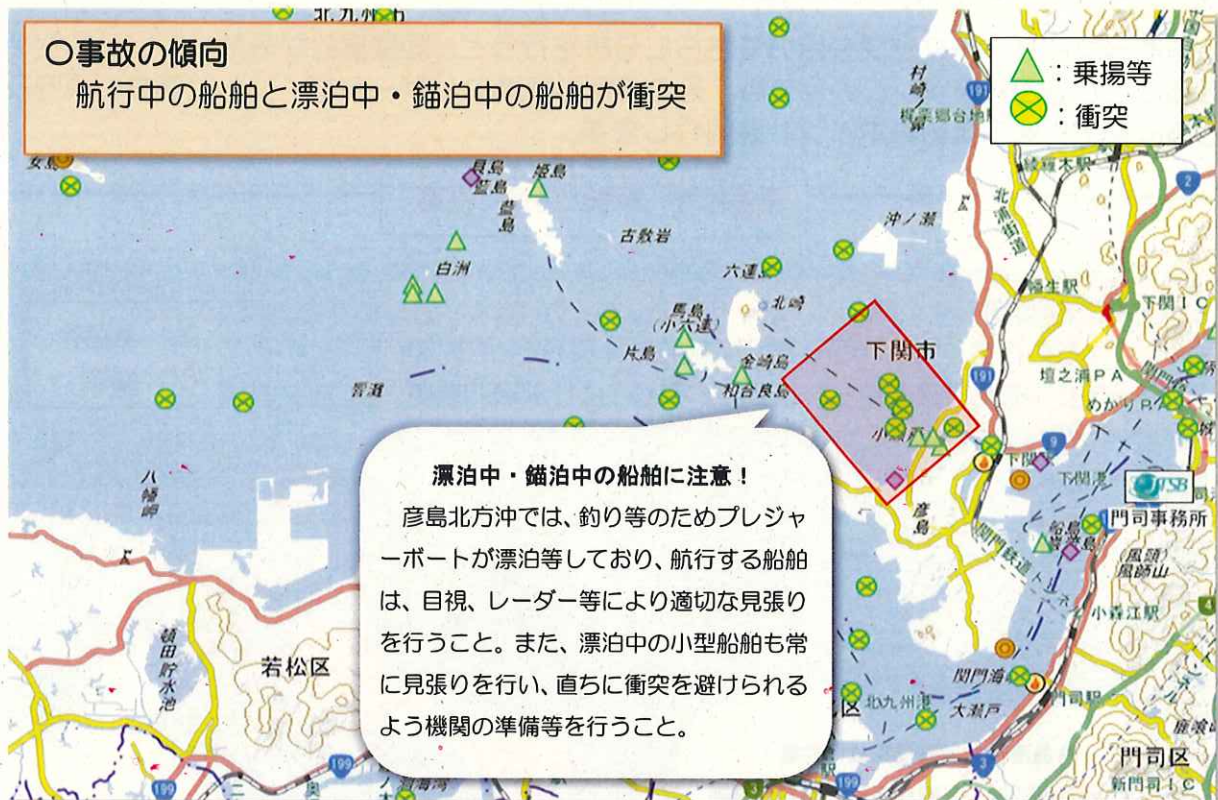
## 彦島北方沖（事故の特徴：衝突）

航行中の船舶と漂流中・錨泊中の船舶が衝突

彦島北方沖では、釣り等のためプレジャーボートが漂流等しており、航行する船舶は、目視、レーダー等により適切な見張りを行うこと。また、漂流中の小型船舶も常に見張りを行い、直ちに衝突を避けられるよう機関の準備等を行うこと。

- ・この海域では、釣り等のためプレジャーボートが漂流等しており、航行する船舶は、目視、レーダー等により適切な見張りを行うこと。
- ・漂流中も常に見張りを行い、直ちに衝突を避けられるよう機関の準備等を行うこと。
- ・小瀬戸へ入る船舶の船首目標となる小瀬戸導灯の導線付近では、錨泊を避けること。

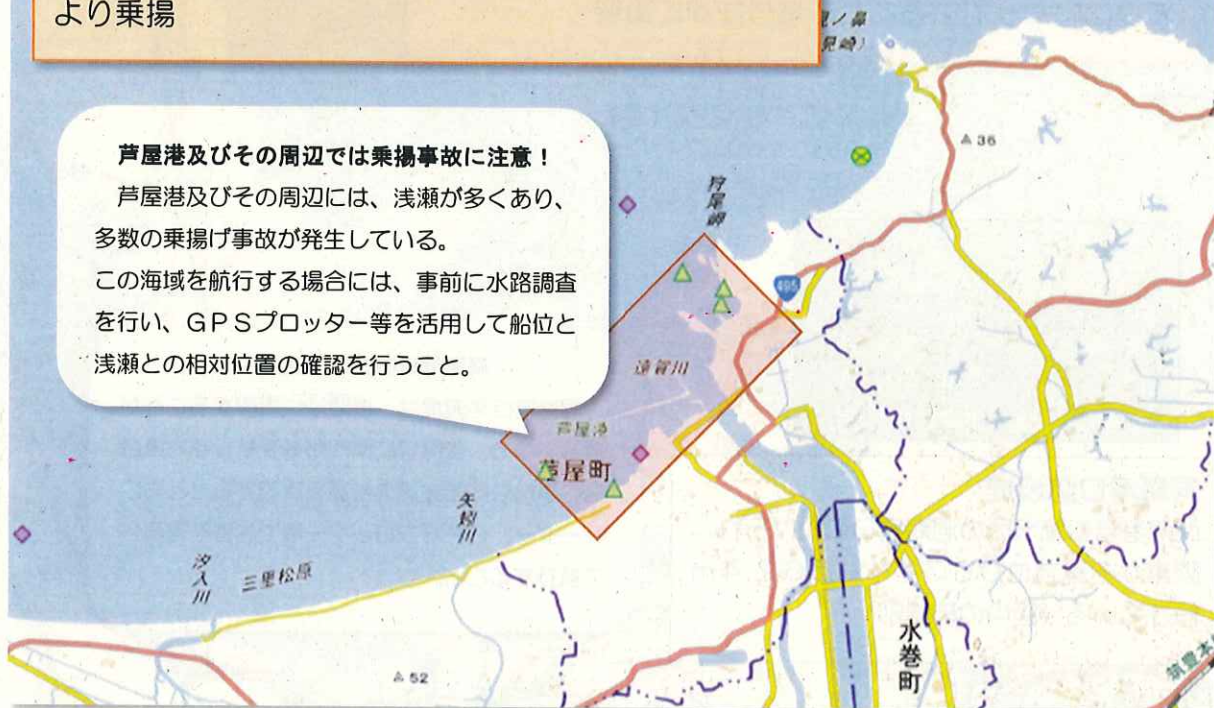
## 芦屋港周辺（事故の特徴：乗揚）

「浅所の存在を知らなかった」、「船位の確認を行っていなかった」、「潜堤の存在を知らなかった」、などにより乗揚

**芦屋港及びその周辺では乗揚事故に注意！**  
芦屋港及びその周辺には、浅瀬が多くあり、多数の乗揚げ事故が発生している。  
この海域を航行する場合には、事前に水路調査を行い、GPSプロッター等を活用して船位と浅瀬との相対位置の確認を行うこと。

- ・初めて航行する漁港等では、地元の人に浅所の確認だけでなく、航行可能な海域等を詳しく聞くなどして事前に水路調査を行うこと。
- ・GPSプロッター等を活用して現在位置の確認を行うこと。

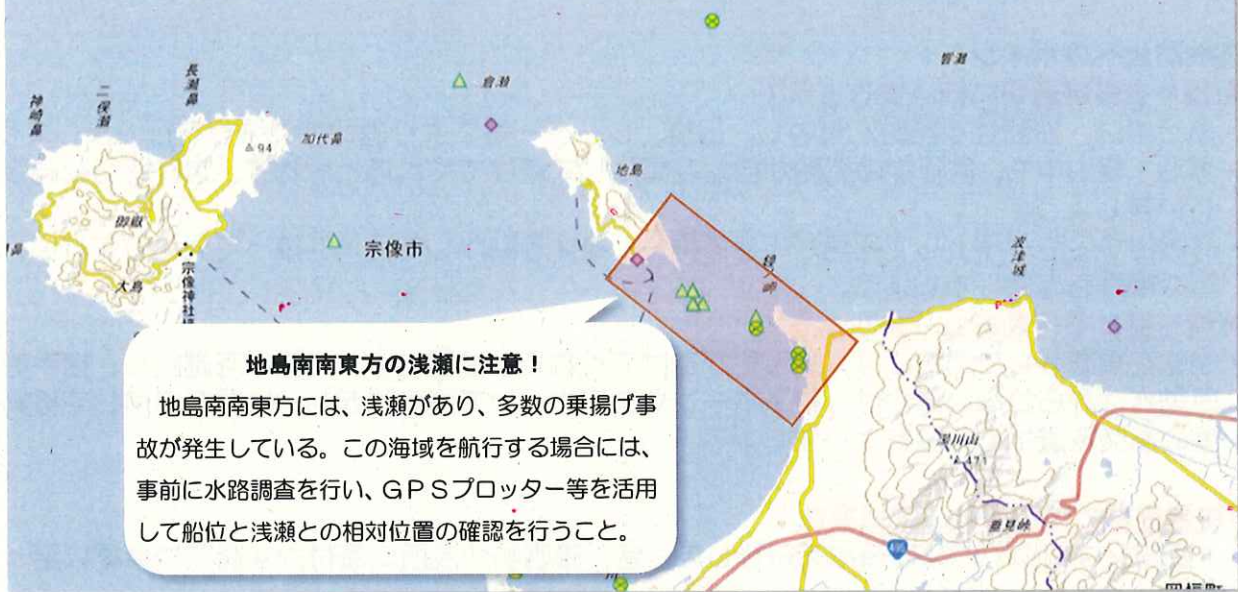
倉良瀬戸（鐘ノ岬<sup>じの</sup>地島）（事故の特徴：乗揚、衝突）

乗揚事故は、適切な水路調査を行わなかった等のために浅所に向かっていくことに気付かず乗揚、衝突事故は、適切な見張りを行わず発生

地島南南東方には、浅瀬があり、多数の乗揚げ事故が発生している。この海域を航行する場合には、事前に水路調査を行い、GPSプロッター等を活用して船位と浅瀬との相対位置の確認を行うこと。

- ・慣れた海域であっても、GPSプロッターの画面表示を適切なレンジとして船位を確認すること。

- ・交通が収れんする港口付近・港内においては、他船と接近することを念頭において見張りをを行い、接近するおそれのある他船をできる限り早期に発見するよう努めること。
