## 若松管内の船舶海難発生状況（令和4年第6号）

## 発生事故事例

### 【漁船とプレジャーボートの衝突】

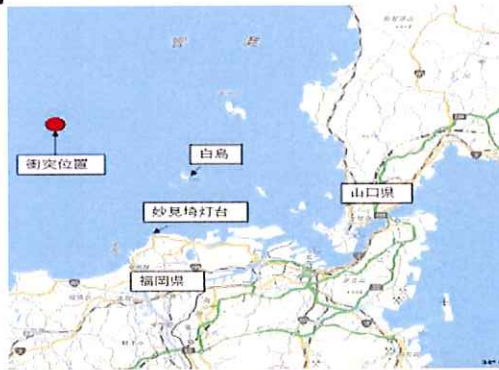
- ・ 事故発生日時 令和4年5月24日午後2時ころ
- ・ 事故発生場所 北九州市若松区有毛所在、妙見埼灯台の北西約19kmの海上
- ・ 事故船舶
  - ①漁船 1名乗り組み
  - ②プレジャーボート 4名乗り組み
- ・ 死傷者 プレジャーボート乗り組みの1名が右後頸部に違和感
- ・ 損傷等
  - ①漁船 右舷船首外板に複数の擦過傷
  - ②プレジャーボート 右舷船首外板に擦過傷及び亀裂等
- ・ 概要
  - ①は自動操舵で帰港中、船内作業をしており、適切な見張りを怠り衝突した。
  - ②は衝突位置にて遊漁中、接近してくる①を視認、笛を吹き自船の存在を知らせようとするも①が気付かず、慌てて回避動作を取るもシーアンカーを絡索させ、航行不能となり衝突した。
- ・ 気象 天候晴れ 東北東の風約4m 風浪約1m うねり無し 視程良好

### ○継続した見張りの実施！ながら操船はやめましょう！

「わき見運転」や「漁具の手入れ」等を行いながらの操船（ながら操船）は事故の危険性が高まりますので、やめましょう。

また、遊漁等で停船しているときも見張りを徹底し、自船に近づいてくる危ない船を確認したときは、ためらわず避航動作を取りましょう。
