海の安全レポート

第172号 令和3年7月号

乗揚げ事故により船体が大破！！

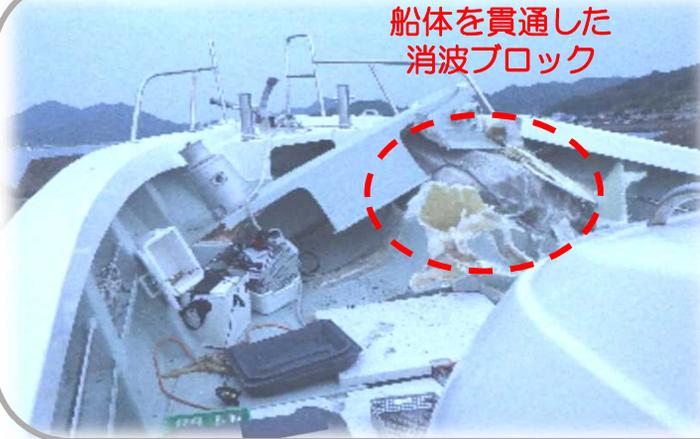
船体を貫通した
消波ブロック

プレジャーボート（4名乗組み）が遊漁を終え夜間に帰港中、港の沖合に存在する消波ブロックに注意しつつ航行していた。

しばらくして、操船者は港に近づいたと思い舵を切ったところ、消波ブロックに衝突し、消波ブロックが船首を突き破り、そのまま乗揚げの事故が発生しました。

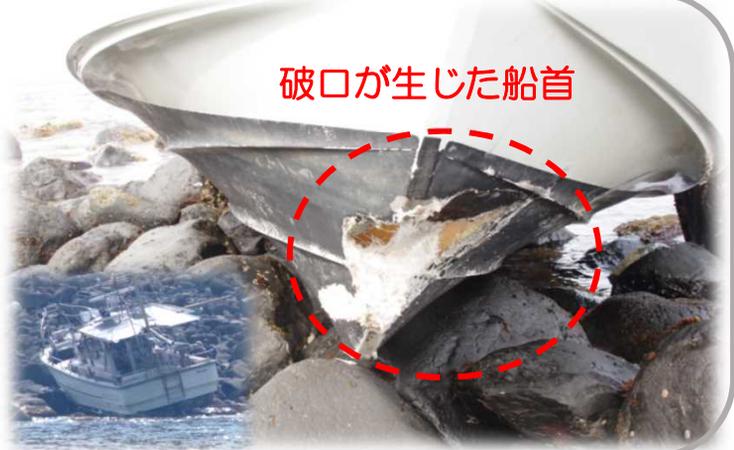
遊漁船（8名乗組み）が遊漁を終え昼間に帰港中、操船者は早朝から起きていたことや涼しい気候で居眠り状態となり、陸岸に乗揚げの事故が発生しました。

船体は、船首部に破口が生じたほか、プロペラ軸の曲損、プロペラの脱落、舵の曲損と広範囲に渡って損傷しました。

破口が生じた船首

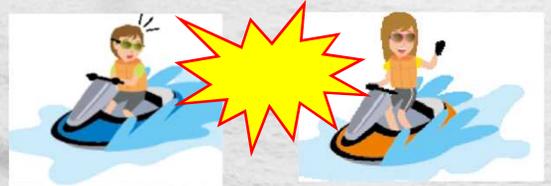
2隻の水上オートバイA・B（ともに2名乗組み）が並んだ状態で航行していた際、Aが進行方向に漂流物を発見し、漂流物を避けるべく左方向へ転舵しました。この時、BはAの左側を航行中で、Aの転舵に気付き、衝突を避けるために急転舵しましたが間に合わず、大きく傾斜した状態となり、その結果、Bの底部とAの左側の操縦ハンドルグリップ部が接触しました。接触の衝撃により、両船の乗船者は皆海中に転落しました。

この事例は、他の船舶との安全な距離を保たず、急加速や急旋回等の危険な操船を行った結果、発生した事故だったと考えられます。

水上オートバイを楽しむ際は、交通ルールとマナーを守りましょう。
