乗揚げ事故が多発！

～水深及び海域の情報を把握しましょう～

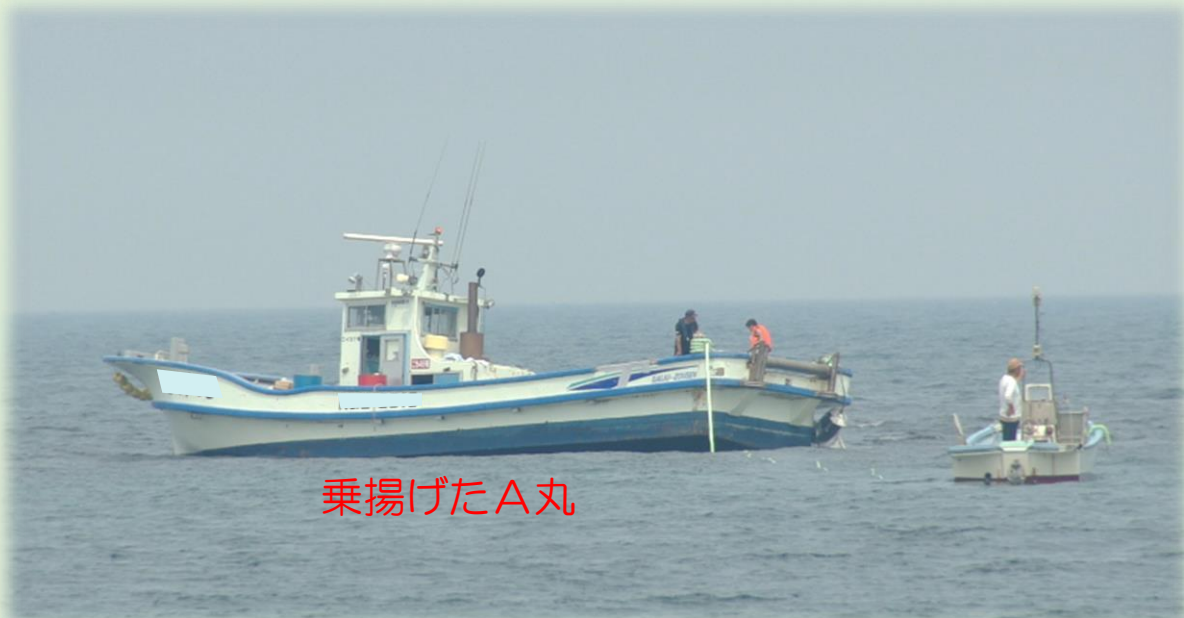
A丸は島と対岸の間を航行すれば問題ないと考え、搭載している電子海図で詳細な水深を確認することなく航行した結果、乗揚げ事故を起しました。

乗揚げたA丸

今回は幸いなことに乗組員及び船体への大きな被害はありませんでしたが、もし船体に穴が空き、油が大量に流出したら付近の海洋生物への影響は避けられません。

○海図等でしっかりと水深及び海域の情報を把握

海は見た目だけでは海面下の状況を知るのは難しいものです。不慣れた海域を航行する時は事前に海図等で水深及び海域の情報をしっかりと把握し、航行が難しそうな場合は迂回する等、無理のない航行に努めましょう。
