海の安全レポート

第七管区海上保安本部
海の安全推進室

第144号 平成30年10月号

機関故障船の事故が多発！！

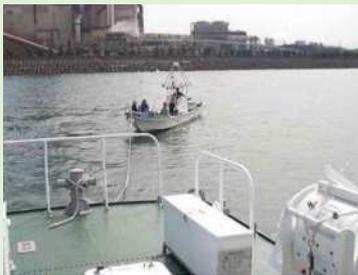
巡視船に曳航救助されるA丸

プレジャーボートA丸(船長以下4名乗組み)は、帰港のため航行を開始した直後、突然船外機が停止し、航行不能となりました。

船長が原因を調査したところ、燃料は入っており、セルモーターは回転するものの船外機が起動しないことが判明しました。

原因は、燃料系統の不具合で、後日業者にて修理することになりました。

航前点検の徹底

・発航(出航)する前には、必ず船体・機関の点検を行ってください。

定期的なメンテナンスの実施

・定期的な専門業者によるメンテナンスは事故防止には必要です。

故障時に備え、救助支援者の確保

・事故で多いのが機関故障！出港する際は、万が一の機関故障の発生に備え仲間の船やマリーナ等の救助艇による救助体制をあらかじめ確保しておきましょう。
