海の事故情報（七管区） 【速報値】(5月23日～5月29日)

令和4年6月2日

ミニボートからの 海中転落2件発生！！

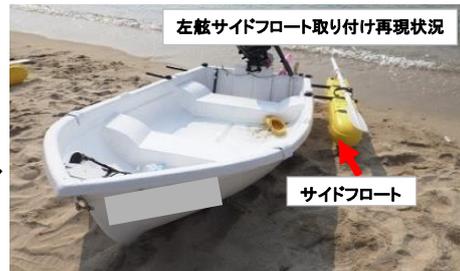
①令和4年5月25日09:30頃、男性2名はミニボート(FRP製)に乗船し出港、釣りを開始した。
同日14:30頃、左右に取り付けていたサイドフロートの左舷側フロートが正規の位置からずれていたことから、左舷側に寄り、フロートを戻そうとしたところ、左舷側フロートが外れ、船体が急激に傾き、乗船者2名は海中に投げ出されたもの。事故者は、自力で近くの砂浜にたどり着いた。

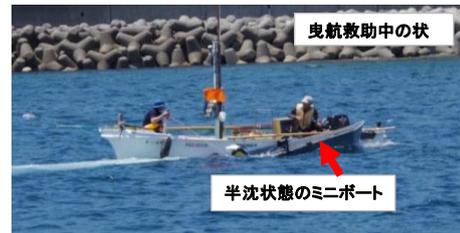
②令和4年5月29日09:00頃、男性1名はミニボート(FRP製)に乗船し出港した。
航行中、右舷船尾付近に取り付けていた魚探が船外機の操作の邪魔になることから、左舷側に移動させようとしたところ、バランスを崩し、海中転落したものの。事故者とミニボートは、水難救済会所属の船舶に救助された。普段は二人で出港するためサイドフロートを取り付けているが、今回は一人で出港したため取り付けなかった。
