海の事故情報（七管区） 【速報値】(11月14日～11月20日)

令和4年11月25日

**海中転落事故多数発生中！  
救命胴衣の点検をしましょう！**

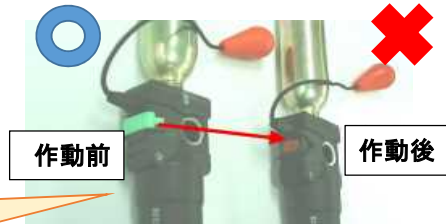
②膨張装置

- ・亀裂や割れはありませんか？
- ・カートリッジ(スプール等)は作動前の状態ですか？

カートリッジに交換時期が記されているタイプもあります。経年劣化は、膨張装置が作動せず、うまく膨らまない恐れがあり、事故発生時に役に立たなくなる可能性があります。定期的に確認・交換してください。
