海の事故情報（七管区） 【速報値】(8月15日～8月21日)

令和4年8月26日

奇跡の生還！

(水上オートバイ事故4件発生！)

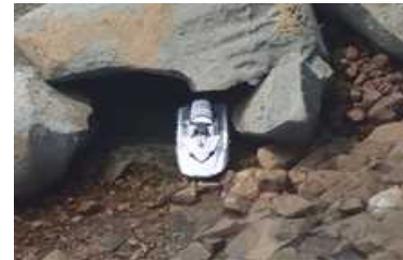
①令和4年8月21日13:30頃、事故者1名で水上オートバイに乗船し、出港、同日15:08頃、飲み物を取り出そうとした際に、バランスを崩し落水し、事故者は、水上オートバイに泳いで戻ろうとしたが風潮流の影響により、水上オートバイにたどり着けなかった。また、陸岸に泳いで戻ろうとするも風潮流の影響により沖に流されてしまい、波風に身を任せ浮いていたところ、21:00頃、奇跡的に海水浴場に流れ着き、付近の警察署にて自身の無事を知らせたもの。水上オートバイにあつては、翌日、付近岩場に乗揚されている状態で発見された。

乗船する際は、ライフジャケットの着用が義務付けられています。体型のあった国土交通省型式承認品のライフジャケットを必ず着用しましょう。事件事例①にあつてもライフジャケット着用していたことからしっかりと浮くことに成功し、慌てず、体力を温存できたことが、助かったポイントです。

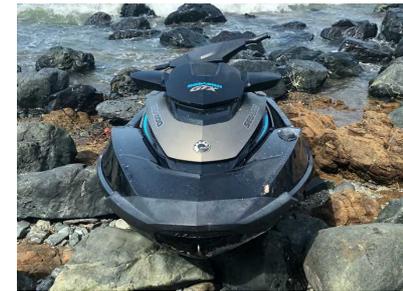
②令和4年8月21日11:00頃、事故者は水上オートバイの発航前点検を行い船内に若干の浸水を認めたものの、原因を確認することなく、友人とともに水上オートバイ2台で出港した。航走中、事故者の水上オートバイが浸水により半沈状態となったことから、水上オートバイを放置し、友人の水上オートバイに移乗したもの。半沈状態となった水上オートバイは、翌日、付近の岩場に乘揚されている状態で発見され、解体処分されることとなった。

発航前には、十分な検査を行い「異状」がないことを確認し、事件事例②のように浸水等、少しの異状でも発見し原因が改善できない場合は、出港を取りやめ、専門の修理業者に修理を依頼しましょう。
